# NICHTROSTENDE BEWEHRUNG

Bei der technischen, wirtschaftlichen und ökologischen Optimierung des Gesamtsystems «Beton und Stahl» bzw. «Stahlbeton» kann der Einsatz kostengünstiger nichtrostender Bewehrungsstähle sinnvoll sein. Dies gilt insbesondere dort, wo die heute geforderte Betonqualität oder Bewehrungsüberdeckung nicht eingehalten werden kann oder soll – etwa aus baupraktischen oder ästhetischen Gründen. Das in Kürze erscheinende Merkblatt SIA 2029 «Nichtrostende Bewehrungsstähle» nimmt sich dieser Thematik an.

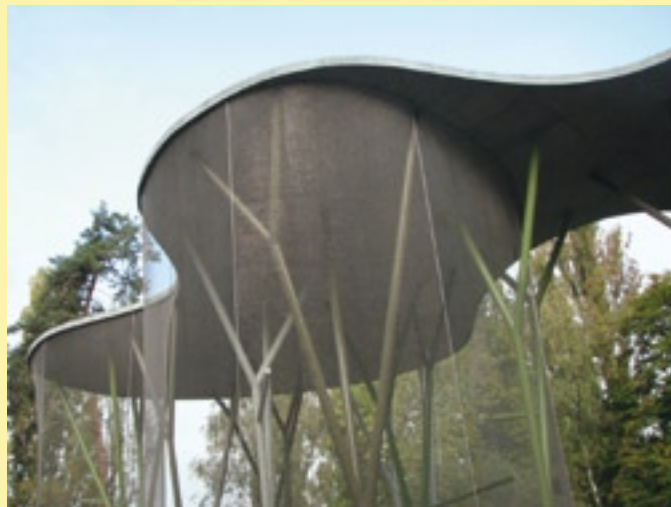
**Voliere im Bois-de-la-Bâtie, Genf:****Reduktion der Bewehrungsüberdeckung**

Das Dach der Voliere besteht aus einer schlanken Betonplatte, die auf der oberen, bewitterten Seite mit nichtrostendem Stahl bewehrt wurde. Die Bewehrungsüberdeckung konnte dadurch auf 20mm reduziert werden (vgl. TEC21, 33-34/2009).

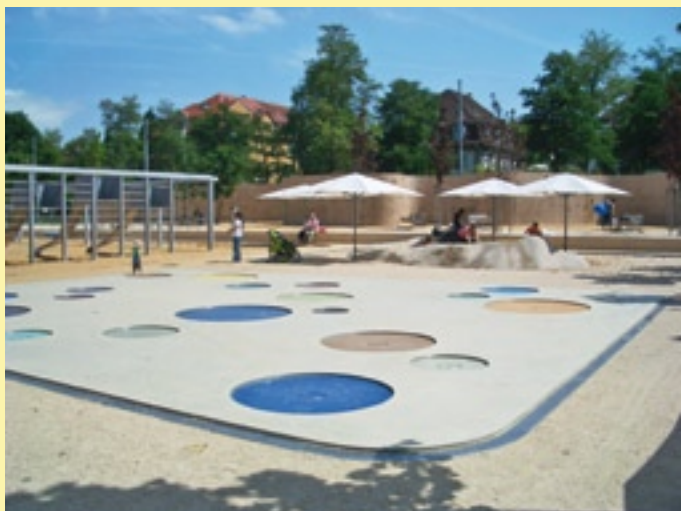
**Kinderspielplatz Zürichhorn, Stadt Zürich: fugenlose Betonplatte**

Die alte Anlage aus dem Jahr 1959 mit Planschbecken wich einem modernen und ästhetisch ansprechenden Spielplatz mit farbigem Wasserspiel. Speziell im Bereich der Aussparungen für die Wasserdüsen konnte eine minimale Rissbildung nicht verhindert werden. Um die gewünschte Dauerhaftigkeit der Betonplatte trotzdem sicherzustellen, wurde deshalb für die obere Bewehrungslage nichtrostender Stahl verwendet.

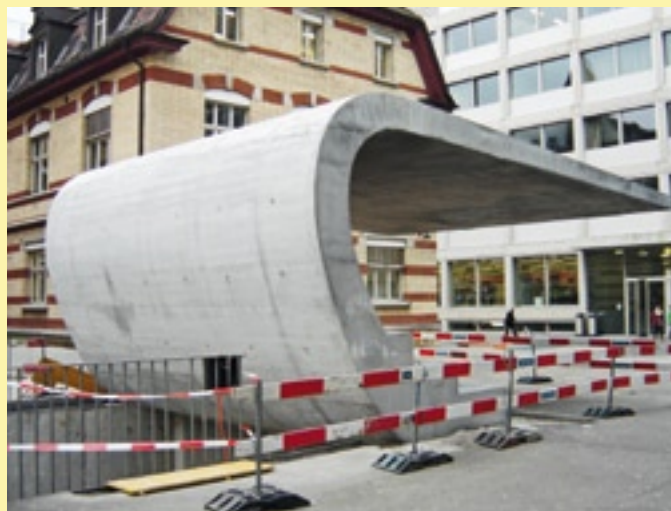
**Witterungsschutz neben der technischen Berufsschule****Zürich: komplizierte Bewehrungsführung**

Die weite Auskragung sowie die geschwungene Form gestalteten die Bewehrungsführung anspruchsvoll. Um die Dauerhaftigkeit des Sichtbetonkörpers trotz unvermeidlicher Toleranzen in der Lage der Bewehrung gewährleisten zu können, wurden die äusseren Bewehrungslagen in nichtrostendem Stahl ausgeführt.

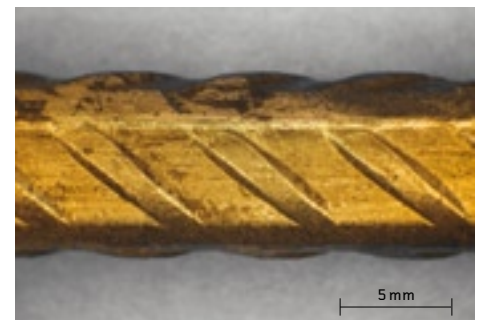
02 Zustand der Oberfläche am nichtrostenden Betonstahl nach dem Ausbau

Der Korrosionswiderstand des nichtrostenden Betonstahls wurde im Vergleich zu einem normalen Betonstahl in karbonatisiertem Beton untersucht. Dazu wurden Probekörper mit verschiedenen Betonrezepturen hergestellt – Zementart, Flugasche, Gesteinskörnungen und w/z-Wert wurden variiert. Darin waren auf der einen Seite Stäbe aus normalem Betonstahl und auf der gegenüberliegenden Seite die nichtrostende Variante eingebettet (Abb. 4). Die Überdeckung der Stahlstäbe wurde variabel mit exakt 10, 20 und 30 mm realisiert. In einer ersten Phase wurden die Probekörper einer Schnellkarbonatisierung bei 100 % CO<sub>2</sub> unterworfen, um die Voraussetzungen für Korrosion zu schaffen. Danach wurden die Probekörper periodischen Trocken-Nass-Zyklen ausgesetzt. In bestimmten Abständen wurden dann die korrosionstechnisch relevanten Grössen wie Potenzial, Stromfluss, elektrischer Betonwiderstand und Betonfeuchtigkeit gemessen. Nach Abschluss dieser Messungen wurden die Probekörper zerschnitten, die Stahlstäbe ausgebaut und der Korrosionsangriff visuell sowie unter dem Mikroskop beurteilt. Die mit der Schnellkarbonatisierung erzeugten Korrosionsbedingungen sind als aggressiv zu beurteilen, da dadurch der pH-Wert des Porenwassers deutlich schneller absinkt, als dies unter normalen CO<sub>2</sub>-Gehalten der Fall wäre. Erwartungsgemäss zeigten die verschiedenen Betonmischungen ein unterschiedliches Karbonatisierungsverhalten (Abb. 5 und 6). Betone mit porösen Gesteinskörnungen wie Mischabbruch- bzw. Mischgranulat oder Blähglas karbonatisieren sehr rasch, wenn sie zeitweise austrocknen können. Unter der harten Korrosionsbelastung (stark karbonatisierter Beton mit niedrigem pH-Wert, hohe Betonfeuchtigkeit) zeigte die nichtrostende Bewehrung wohl teilweise eine leichte oberflächliche Korrosion (Abb. 2), in keinem Fall aber eigentliche Korrosionsangriffe. Im Gegensatz dazu korrodierte der Betonstahl ganz erheblich (Abb. 1).

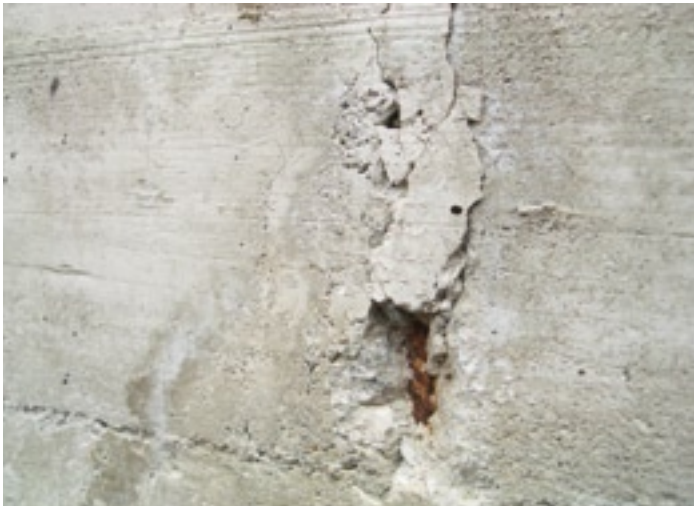
03 Korrosionsschaden (Fotos/Tabelle: TFB AG)

Korrosionsschäden an Hochbauten aus Stahlbeton (Abb. 3) sind relativ häufig und ihre Sanierung kostspielig. Ursache ist praktisch ausnahmslos die Korrosion der Bewehrung infolge Karbonatisierung des Betons. Durch die Reaktion des Zementsteins mit dem  $\text{CO}_2$  der Luft sinkt der pH-Wert des Betonporenwassers. Dadurch geht der Korrosionsschutz der normalen, unlegierten Bewehrung mit der Zeit verloren, und der Stahl beginnt zu korrodieren. Wegen der entstehenden Korrosionsprodukte entstehen zunächst Risse und später sogar Betonabplatzungen. Der für Abplatzungen nötige Korrosionsabtrag liegt üblicherweise bei einigen Zehntelmillimeter – Risse können aber schon bei einem geringeren Abtrag entstehen. Insbesondere bei mittlerer oder schwankender Betonfeuchtigkeit ist die Karbonatisierungsgeschwindigkeit mittel bis hoch, und die Korrosionsgeschwindigkeit erreicht maximale Werte.

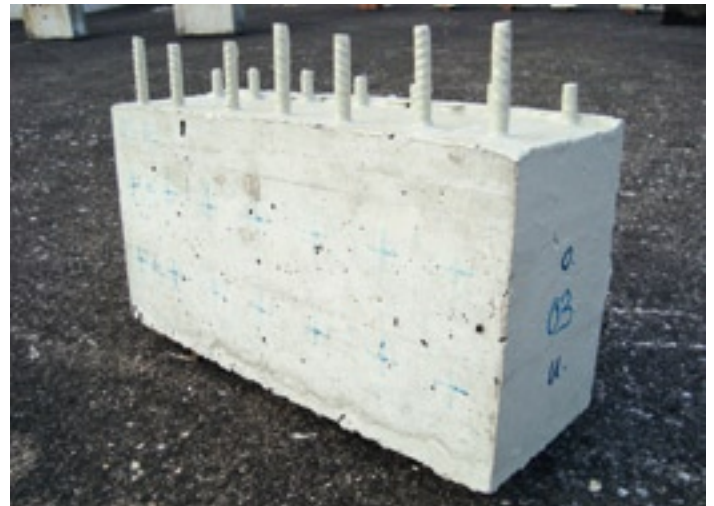
04 Probekörper 35 x 18 x 12 cm
